Estudio del Problema de Inundaciones en el Municipio de San Juan, Puerto Rico

Volumen II

Puntos de Descargas a
Cuerpos de Agua

Región No. 3

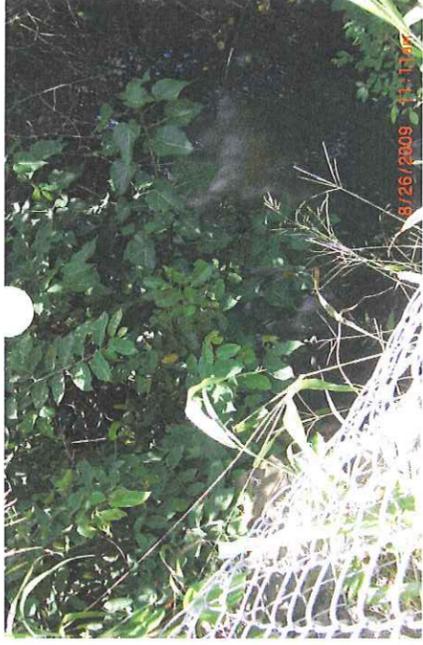
CIMG5405

- ROTO
 COLAPSADO
 BAJO NIVEL FREATICO

- OBSTRUIDA
 P. OBSTRUIDA

ANTES DE ESTE PUNTO HAY UN CANAL QUE
REQUIERE MANTENIMIENTO

- ACCION INMEDIATA
 ACCION INTERMEDIA
 LARGO PLAZO
 PRIMERA VISITA
 LIMPIEZA, DESTAPAR
 SEGUNDA VISITA
 SE REQUIERE SEGUNDA VISITA

SE DEBE CORTAR VEGETACION A LO LARGO DEL
CANAL.
